ANADOLU AKDENİZİ  
Arkeoloji Haberleri

# Kelenderis 2012 Yılı Kazıları

## *Excavations at Kelenderis in 2012*

K. Levent ZOROĞLU

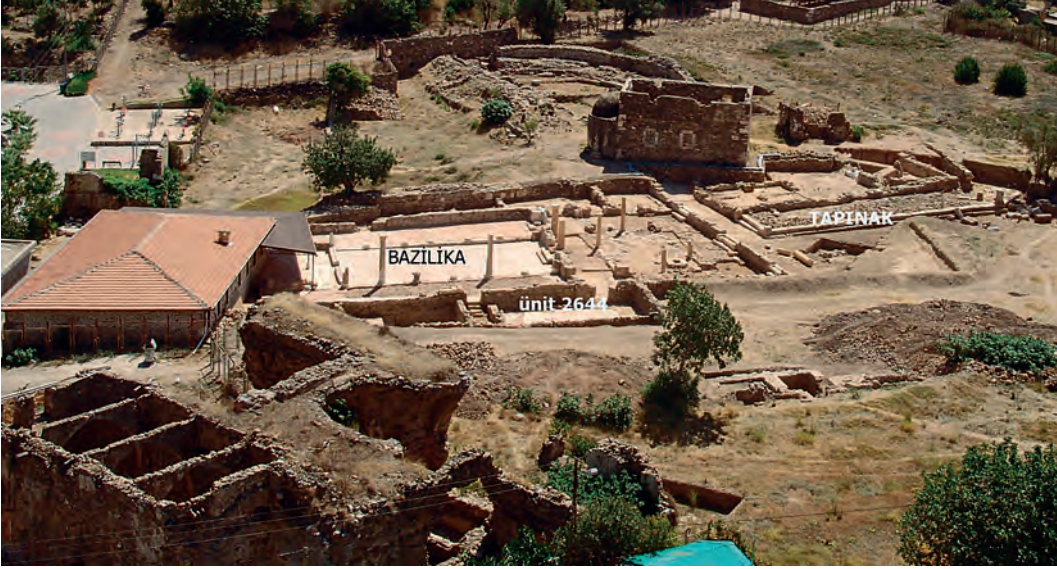
Res. 1  
Agora Bazilikası,  
genel görünüm  
Fig. 1  
Agora Basilica,  
general view

2003 yılından beri en kapsamlı çalışmaların yürütüldüğü bu alanda farklı zamanlarda kullanıldığı anlaşılan üç önemli yapının kalıntılarını ortaya çıkarmıştık (Res. 1). Bunlardan en geç olanı, alanın doğusunda, limana en yakın konumda bulunan ve İ.S. geç 5. yy.'da inşa edildiği anlaşılan Agora Bazilikası olup, bu yılki çalışmalarımızı, yapının avlusunda (Atrium) sonradan oluşan dolgunun kaldırılmasına ve zemininin düzeltilmesine yoğunlaştırdık. Bu çalışmalar sırasında avlunun kuzeydoğusunda, bazilikanın kuzey salonuna girişin önündeki yaklaşık 3x3 m. ölçülerindeki alanda (ünit 2351) orta kısmı tahrip olmuş mozaik bir zemin ile karşılaştık. Bu mozaik zeminin kuzey salona açılan girişine mermer bir sütun gövdesinin ikiye bölünerek basamağa dönüştürmüş olması dikkat çekicidir (Res. 2-3). Atrium'daki diğer revakların zemininde bu şekilde başka bir mozaik kalıntısına rastlanmadı; bunun yerine zeminin ya sıkıştırılmış toprak ve çakıllarla, ya da özellikle revakların ortasında

*We have uncovered remains of three monumental structures during our extensive work at the agora since 2003 (Fig. 1). Our work this year concentrated on removing the earth deposit and levelling the ground in the atrium of the Agora Basilica located in the east side near the harbour. Dating from the late 5th century A.D., it is the latest structure here. In the course of this work we encountered a damaged mosaic pavement in an area 3x3 m. (unit 2351) northwest of the atrium by the northern doorway of the basilica. On the mosaic pavement with its depiction of simple geometric figures there stands a shaft of a marble column, which was split perpendicularly so as to form a step leading to the area in front of the northern gateway (Figs. 2-3). No other remains of an mosaic pavement were exposed on the rest of the east portico flooring of the atrium or in other porticoes. Instead it was discovered that the ground was covered either with earth and pebbles or with flat slates as seen in the area between the porticos. The leading explanation for this is that, because the basilica was no*

*In addition to uncovering the units related to the Basilica, we also uncovered some architectural elements (such as column shafts, bases and capitals) at the excavations conducted outside the north and west sides of the Roman Imperial-period temple west of this structure (Fig. 1). The most important discovery made here is a construction inscription, which bears the names of the Roman emperor Theodosius as well as his sons Arcadius and Honorius. Therefore it is a significant document about the early Christian period of Kelenderis.*

*Excavations at the far north-western part of the temple exposed a foundation of rubble stones 2.5 m. wide; next to it are two square piers built with smooth limestone slabs and spolia column shafts (Fig. 1). These piers, originally measuring 2.15x1.6 m., stand 2.5 m. apart and have retained their height up to 1 m. Although no*

Tapınağın kuzeybatısında, yapıdan epey açıkta yürütülen kazılarda, moloz taşlarla örülmüş 2,50 m. genişlikte bir temel ile bunun hemen yanında düzgün kireçtaşı bloklar ve devşirme sütun gövdeleriyle örülmüş kare şeklindeki iki paye ortaya çıktı (Res. 1). Aralarında 2,50 m. kadar açıklık bulunan ve her biri 2,15x1,60 m. ölçülerinde olan bu payeler, hemen hemen 1 m.'ye kadar olan yüksekliklerini korumaktadırlar. İşlevi konusunda herhangi bir veri elde edemediğimiz bu payelerin, burada geçen yıl ortaya çıkardığımız üzerinde yazıt bulunan kemer bloklarıyla birlikte belki de Theodosius zamanında inşa edilen bir yapıyla ilgili olmalıdır.

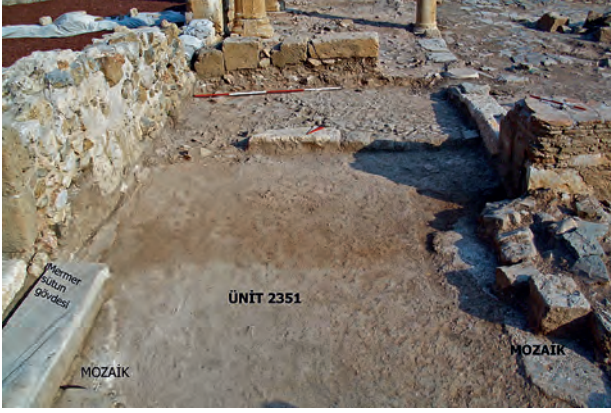
Res. 2 Atrium ünit 2351, temizlik çalışmaları

Fig. 2 Atrium unit 2351, cleaning work

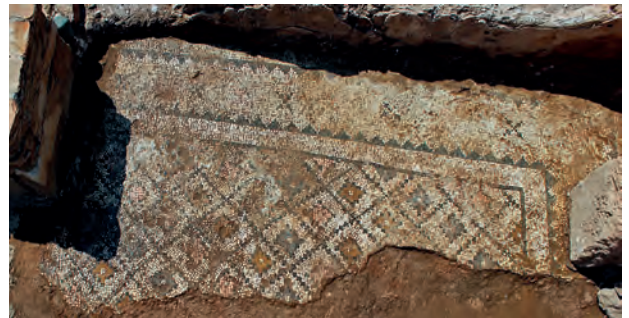
Res. 3 Atrium ünit 2351'de bulunan zemin mozaigi

Fig. 3 Atrium unit 2351, mosaic pavement

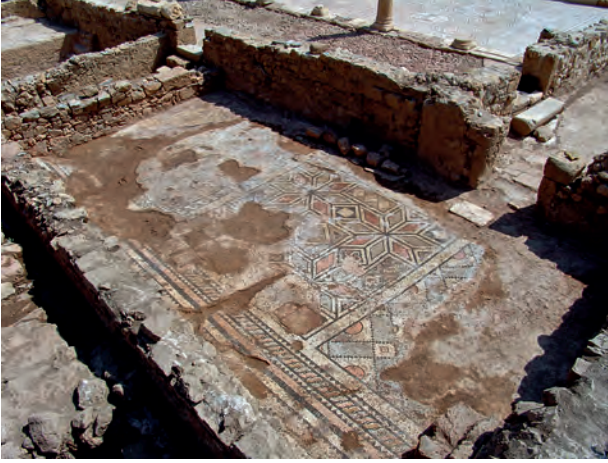
Res. 4 Bazilika'nın kuzeyindeki mozaik zeminli salon (ünit 2644)  
Fig. 4 Mosaic paved hall north of the Basilica (unit 2644)

2011 yılında Bazilika'nın kuzeyinde, bir havuz ve koridordan oluşan müstemilatı ile batısında, yani Atrium'un kuzeyinde, zemini mozaik kaplı bir mekânın varlığını tespit etmiştik. 2012 yılında bu alanda yürütülen kazılar sonunda bazilikanın kuzeyinde bir salon ortaya çıkarıldı. Bu salon (ünit 2644) 10,50x5,90 m. ölçülerinde olup, içindeki dolguyu oluşturan toprağın ve diğer malzemenin basıncı yüzünden zeminin orta kısmı çökmüştür. Bir zamanlar salonun tamamını kapladığı anlaşılan mozaik zemin de özellikle kenarlarda zarar görmüştür (Res. 1, 4). Diğer taraftan, kullanıldığı dönemde de mozaiklerde bazı bozulmalar olduğu, bazı bölümlerin mozaik taşlarıyla kabaca ve motif özellikleri dikkate alınmadan onarıldığı, bazı yerlere ise, yumuşak kireçtaşı levhalarla tamamlandığı görülmektedir. Özellikle bu kireç taşı levhaların konumu ve sıralanışı dikkate alınacak olursa, yine sonraki kullanımında, bunların üzerine yerleştirilen ahşap direklerle salonun çatısının taşındığı söylenebilir.

Yine de oldukça sağlam bir biçimde bize ulaşan bu salonun taban döşemesinde basamaklı piramit, giyoş ve geniş bantlardan oluşan ana çerçeve içerisinde 3 pano görülmektedir. Bunlardan en sağlamı merkezdeki pano olup, burada eşkenar prizmalarla yapılmış bir yıldız süsü görülür. Bunun doğusundaki, bir dalga süsünün sınırladığı panoda, birbirine geçmiş halkalar, salonun en batısındaki yıpranmış panoda ise, kolları dikdörtgen biçimli,

*During the 2011 campaign we identified an annex building with a pool and a corridor north of the Basilica, and a room paved with a mosaic to its west, that is, to the north of the Atrium. The 2012 excavations exposed a hall at the north side of the basilica. Because of the weight of the earth deposit and other materials, it was observed that the centre of the floor in the hall (unit 2644), which measures 10.5x5.90 m, had sunk. Thus the mosaic pavement, which once covered the entire hall, was partly damaged especially at the edges (Figs. 1, 4). On the other hand, the mosaic had already been damaged during the time when the hall was in use so that some parts were carelessly repaired without paying attention to the motifs while others were covered with soft limestone slabs. Considering the position and arrangement of those limestone slabs, it may be concluded that wooden posts were placed on them at a later date to support the roof.*

*On the floor of this hall, which has survived substantially intact, is a mosaic composition of three panels framed with stepped pyramids, guilloche and wide bands. The best-preserved panel is the central one bearing a motif of a star formed with equilateral prisms. The eastern panel has a composition of interlacing circles framed with wave motifs, while the most damaged western panel features a diamond motif in the centre surrounded by juxtaposed diagonal motifs with rectangular arms.*

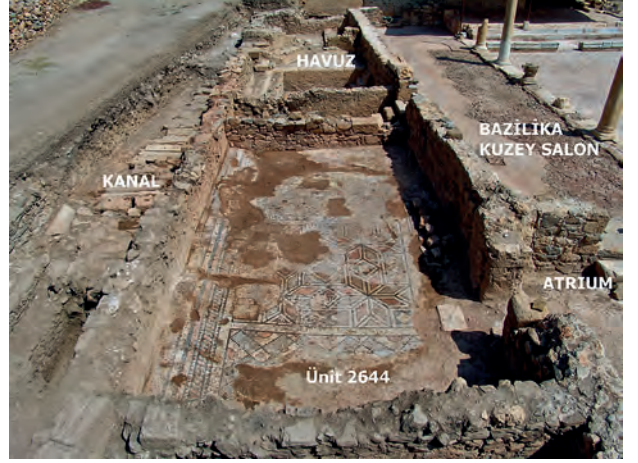
Res. 5 Bazilika'nın kuzeyindeki alanın son durumu  
Fig. 5 Area north of the basilica, present view

Bazilikanın kuzeyindeki bu havuz ve batısındaki koridor ile salon hemen hemen aynı genişlikte olup, bir kompleks oluşturmaktadırlar ve bu kompleks kuzeyden uzun bir duvarla sınırlandırılmıştır (Res. 5). Bu duvar olasılıkla bazilikanın en son evresindeki dış duvarını oluşturmaktadır. Bu duvarın gerisinde ve biraz daha yüksek seviyede, duvara paralel uzanan; üzeri devşirme mimari parçalarla kapatılmış geniş ve derin bir su kanalı ortaya çıktı. Bu kanalın işlevi ve nereye bağlandığı konusunda henüz bir veri elde edemedik.

*The pool north of the Basilica, the corridor west of it and the hall uncovered during this year's campaign – all three have almost the same width and form a complex of buildings along whose north side runs a long wall (Fig. 5). So this wall may be understood to be the outer wall of the basilica in its final phase. Behind the wall at a little higher but parallel level, a wide and deep waterway constructed with spolia was found; however, we have not so far obtained any data regarding its function or connection.*

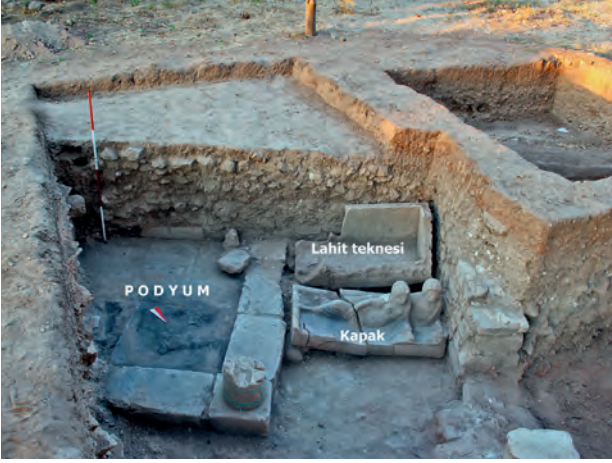
Res. 6 Batı Nekropolü KI 107-108'deki açmalar  
Fig. 6 Trenches at KI 107-108, West Necropolis

*Last year excavations were initiated at this location expropriated in 2010. In one of the trenches a wall was discovered running north to south approximately 1 m. beneath the present ground level, as well as terra cotta water pipes extending parallel to this wall. This year in a new trench a little to the east connecting walls were uncovered again at a depth of about 1 m. These walls of rubble and lime mortar form two rooms communicating with each other by a door 0.7 m. wide. In the southern room the basin of a marble sarcophagus was uncovered by the western wall at a level above the floor and its lid at floor level (Fig. 6). At the south-west corner of the same room is a podium measuring 3x2.7 m. constructed of marble blocks, not fully exposed yet. At its north-east corner by the north-east side of the stylobate, the lower part (0.5 m. long) of a column shaft was found. This may indicate that this square structure had one column at every corner and was a tetrapylon where a sarcophagus stood on its podium.*

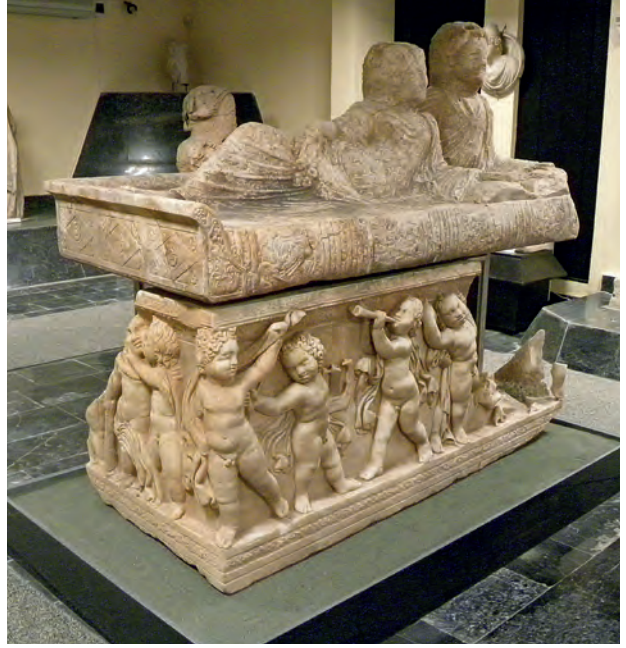
Res. 7 Batı Nekropolü'nde bulunan lahdin Silifke Müzesi'nde sergilemesi

Fig. 7 Sarcophagus from West Necropolis on display at Silifke Museum

have been uncovered during our excavations. What remains from the sarcophagus depicts dancing cupids on its three sides in high relief (Fig. 7). Because of the lion feet seen on the damaged short side, it may be concluded that a griffon was depicted here. This sarcophagus, probably constructed in the workshops of Attica, was imported for a wealthy person at Kelenderis and may be dated to the late 2nd or early 3rd century A.D. like its counterparts known especially from Perge and Side. One other significant point is the discovery of tombs from the Roman period in this area called Limonluk, which proves that the boundaries of the West Necropolis of Kelenderis extended up to here.

*Apart from the above detailed work and anastylosis carried out in the course of 2012 campaign, repair work of small artefacts was completed. The sarcophagus from the West Necropolis was prepared for display at the Silifke Museum (Fig. 7).*

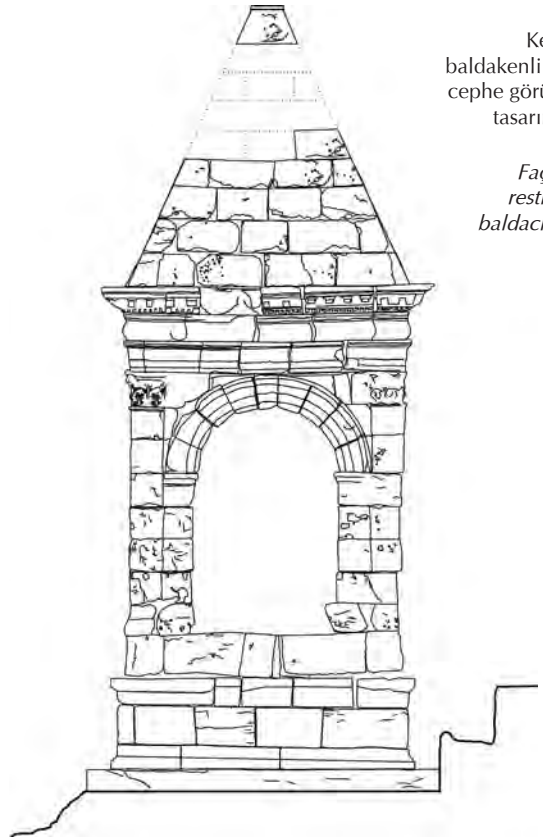
Res. 8  
Kelenderis  
baldakenli mezarın  
cephe görünüşü ve  
tasarım çizimi  
Fig. 8  
Façade and  
restitution of  
baldachin tomb

Yine Kuzey Nekropolü'ndeki "Dörtayak" olarak bilinen baldakenli mezarın (tetrapylon) çevresindeki dolgunun bir kısmının kaldırılmasıyla, bu anıtsal yapının alt katının mimarisi hakkında yeni veriler elde ettik. Buna göre, baldakeni oluşturan kemer ayaklarının üzerindeki 2,50 m. kadar yükseklikteki kaide, ana kaya üzerine oturmakta olup, kaidenin dışa bakan yüzleri, düzgün bloklarla kaplanmış, içi ise, moloz taş ve killi toprakla doldurulmuştur. Dolayısıyla bu mezarın altında bir kriptanın bulunmadığı, asıl mezarın dört ayakla taşınan piramidal çatının altına yerleştirilen bir lahit olduğu ortaya konmuştur (Res. 8). Buradaki kazılar sırasında ele geçen mermer bir lahit parçası da bunun bir kanıtı olarak değerlendirilebilir. Yapının piramit şeklindeki çatısının tepesinden düşen son blok da kâğıt üzerinde yerine konduğunda, anıtsal mezarın yüksekliğinin 13 m. kadar olduğu söylenebilir (Res. 8).

*When the earth deposit around the tetrapylon (baldachin tomb) in the North Necropolis was removed, new data regarding the architectural plan of the ground floor in this monumental structure was obtained. Thus the 2.5 m. high socle, on which the arch piers stand, rests on bedrock. The socle's exterior is faced with smooth-cut blocks while the interior is filled with rubble and clay-like earth. These finds suggest that this monumental tomb did not have a subterranean crypt and that the main burial had been a sarcophagus placed under the pyramidal roof supported by the four piers (Fig. 8). A fragment of a marble sarcophagus unearthed during the excavations here may support this observation. When the last block of stone fallen from the top of the pyramidal superstructure is placed on the plan, the height of the monument is estimated to reach 13 m. (Fig. 8).*

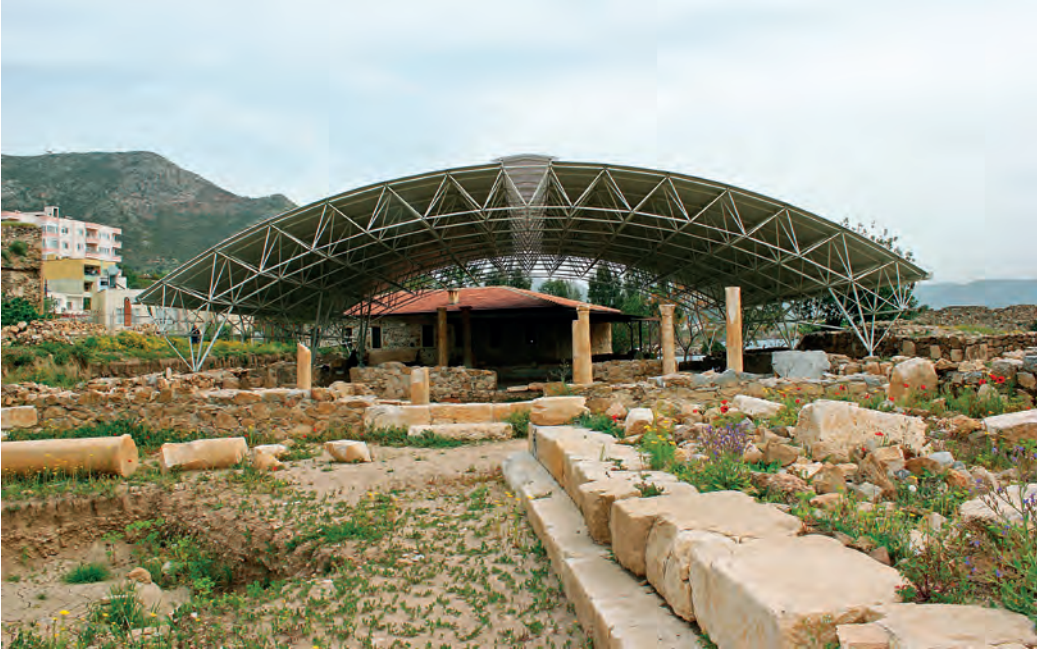
Res. 9  
Agora Bazilikasının  
koruma çatısı  
tamamlandıktan  
sonraki görünümü

Fig. 9  
*Protection roof on  
the Agora Basilica*

2012 yılının son işi ise, Agora Bazilikası'nın ana ve yan salonlarını kaplayan mozaiklerin hava koşullarından olumsuz etkilenmesini önlemek üzere hazırladığımız çatı projesi de 2013 yılının ilk aylarında tamamlanmıştır (Res. 9).

*Our final work within the 2012 campaign was to continue with the roof project for the protection of the mosaic pavement. This project was finished in the first months of 2013 (Fig. 9).*
